1999年集集地震による台中市および豊原市の 建物被害と発生要因

植 村 善 博

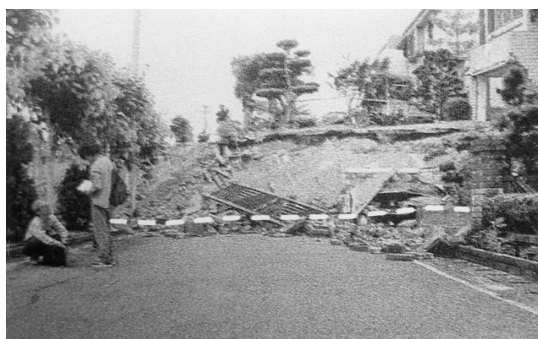
図6 写真A 廊子里の地表地震断層（A：1999年撮影、1）による

現、直上の建物は破壊された（図5）。大里溪右岸の和平里では175棟が全壊、軍功国小は使用不能になった。左岸の廊子里では88棟が全壊した。縦ずれ3.3m、右横ずれ5.8mの変位量をもつ地震断層が出現、現在も道路に大きな段差ができています（図6写真A）。両地区では幅30mの禁建区の面積は12.7haで、73棟が移転対象になった。政府資金により大里溪北岸の旧国防部用地へ移転して再建する計画がたてられ賛成をえた⁽²⁰⁾。しかし、地質調査により地下に活断層が伏在している可能性が指摘されたため⁽²¹⁾、この計画を廃棄し他地点への再建に変更された。旧国防部用地において図5のA－Bおよ

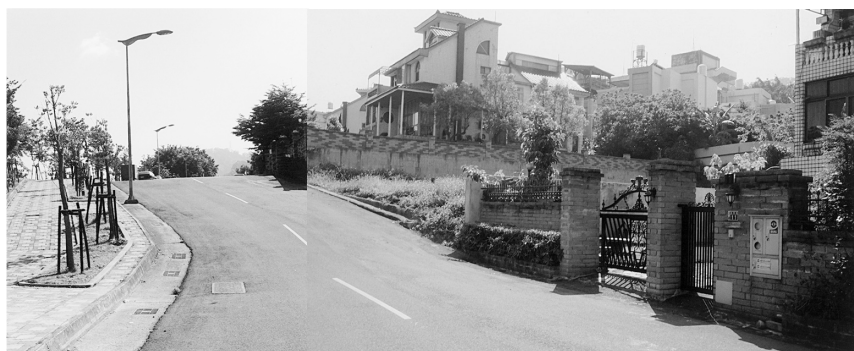
図6 写真B 写真Aと同地点の禁建区の状況（B：2010年4月撮影）

びA—Cの地質柱状図を検討した結果、図7のように断層の位置は推定⁽²¹⁾より約300m東側に伏在していること、地表地震断層とスムーズに連続すること、砂礫層上面に2～3mの西落ちの変位を与えていることが判明した。そして砂礫層堆積後、1999年地震による変位のみを受けたことを示す。和平里では軍功国小が地震記念公園となり、断層帯は駐車場などに利用されている。一方、廊子里における禁建区は空地のまま住宅地内に放置されおり、立ち退き区域に隣接する住宅はもとの位置に再建されている（図6写真B）。

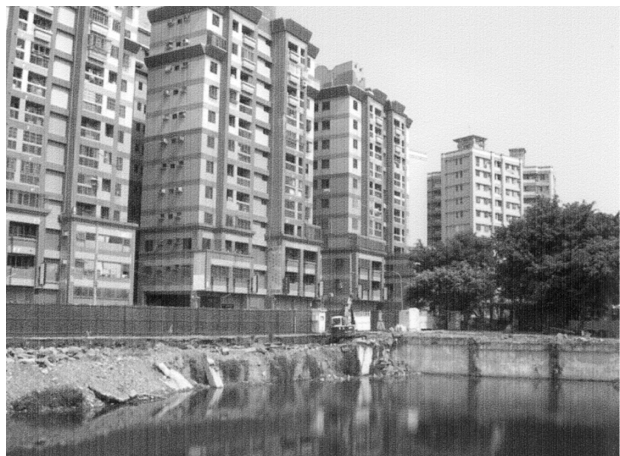
図11 南区徳昌新世界の跡地の湛水状況
地下水位が浅いことを示す（2009年 4 月撮影）

を中心に中正路を軸とした台中市の旧市街地中心部で、建築年代の古い耐震性の低下した低層建築物が集中する。また、緑川や柳川の河岸地域であり、表層に軟弱層が分布するため震動が増幅された結果が複合したと考えられる。③は近年の開発による住宅急増地区であり、市城南端の緑川、柳川が旱溪に合流する低湿な氾濫原に位置する。ここでは表層に軟弱層が分布し、かつ地下水位が高い(図11) ことなどから、地震動の増幅と液状化の発生が被害要因として重要であると考ええる。
